GAZETTE DU CHÂTEAU D'EAU

Année 2011, N° 22

Les clochers châteaux d'eau *Bell towers as water towers*

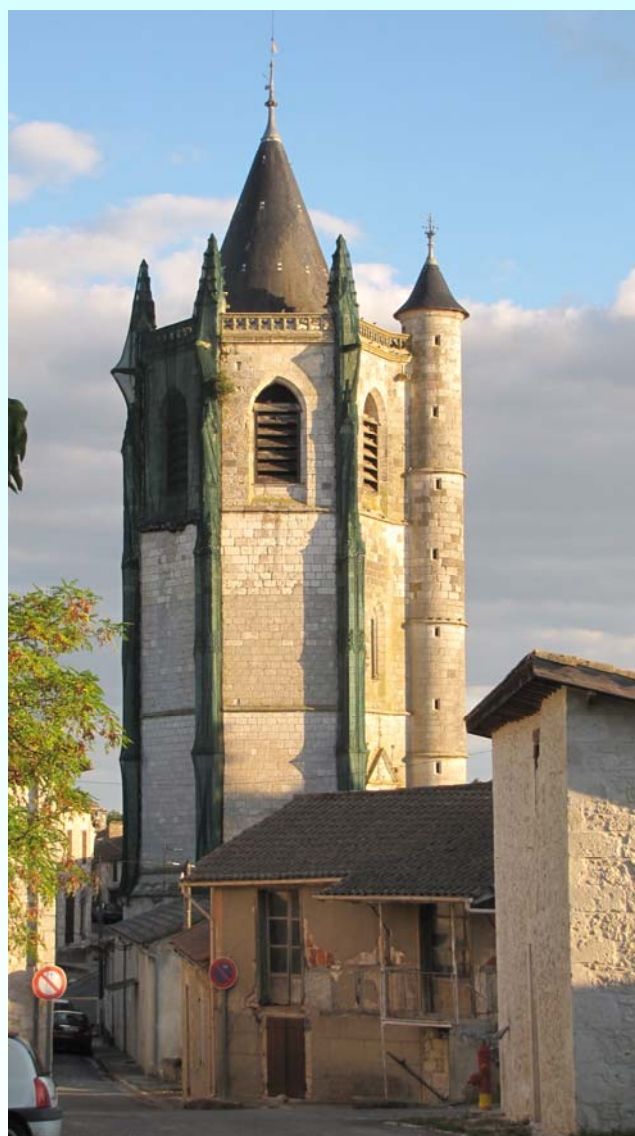
Dans les années 1950, à Hautefage-la-Tour dans le Lot-et-Garonne, un **château d'eau** a été installé à l'étage supérieur.

*In the 1950s, at Hautefage-la-Tour in the French department Lot-et-Garonne, a **water tower** was installed in the top floor.*

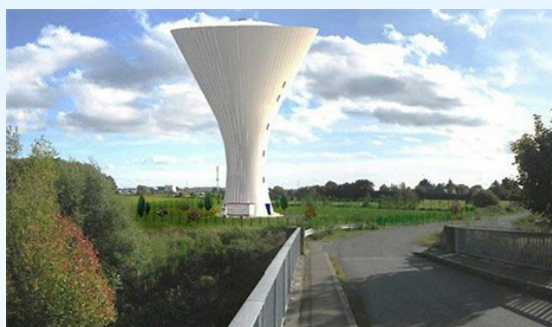
Pose de la première pierre du château d'eau - Cesson-Sévigné

Les caractéristiques techniques principales : double cuve, hauteur de tour 25m, hauteur totale 43m, hauteur d'eau stockée 7m, diamètre au sol 11m, diamètre au sommet 30m, épaisseur de 0,24 à 1,50m. L'ouvrage nécessitera 2850 tonnes de béton et 140 tonnes d'acier.

The principal technical characteristics : double cistern, tower height 25m, total height 43m, water storage height 7m, diameter at ground level 11m, diameter at the summit 30m, thickness between 0,24m and 1,50m. The building will need 2850 tonnes of concrete and 40 tonnes of steel.

D'une capacité de 3 000 m³, soit 6 fois plus que celui du Roquet et susceptible de répondre à des besoins de 4900 m³/jour pour 31700 habitants, son coût est de 2,9 M€ Mais la Ville bénéficie de subventions financées par la SMPBR couvrant ce coût car l'ouvrage cessonais fait partie d'un large dispositif d'amélioration de la distribution en eau potable pour l'agglomération rennaise.

With a capacity of 3 000 m³, that is 6 times more than that of Roquet and capable of satisfying the needs of 4900 m³/day for 31700 inhabitants, its cost is 2,9 M€. However the town benefits from subventions financed by the SMPBR which cover the costs as the building in Cesson is part of a large improvement in the drinking water supply for the greater Rennes area.

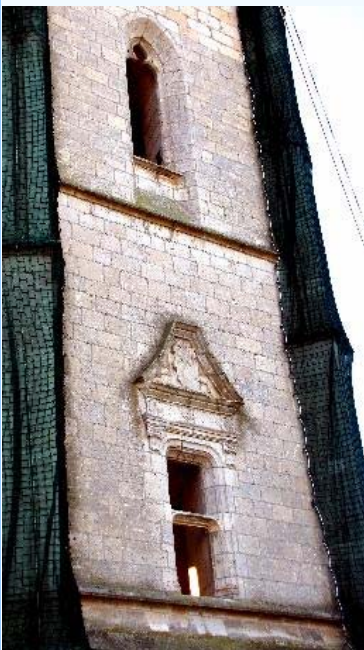
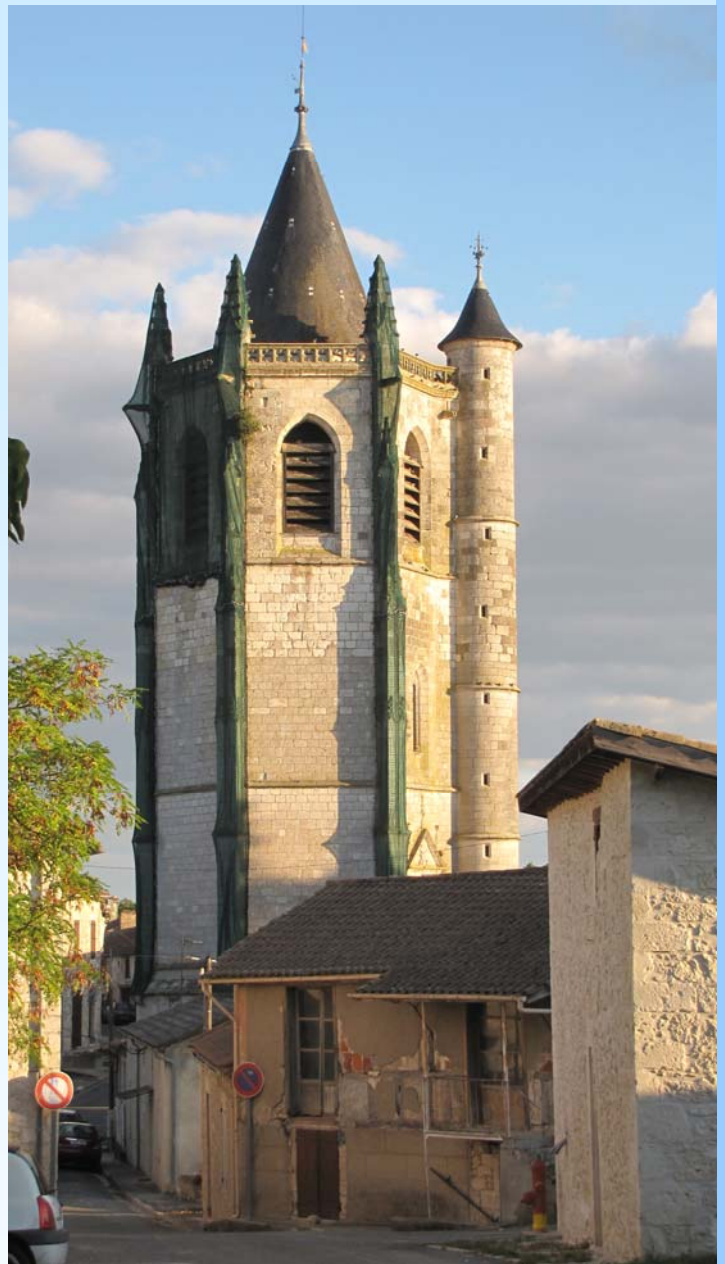
Hautefage-la-Tour (47)

Au XIX^e siècle, les divisions d'étage ont disparu et la partie supérieure de la tour est ruinée. Elle a été restaurée à la fin du XIX^e et coiffée d'un toit conique, vers 1910. Dans les années 1950, un **château d'eau** a été installé à l'étage supérieur. La tour fait aujourd'hui office de clocher.

Tour hexagonale indépendante surplombant l'église Notre-Dame, bâtie contre l'escarpement calcaire et épaulée par de solides contreforts. Les trois étages délimités par un cordon sont desservis par un escalier en vis, installé dans une tourelle hors-oeuvre sur le contrefort d'angle sud-ouest.

*In the XIXth century, the intermediate floors have disappeared and the upper part of the tower is in ruins. It was restored at the end of the XIXth century and covered with a conical roof about 1910. In the 1950s, a **water tower** was installed in the upper floor. Today it serves as a bell tower.*

An independent hexagonal tower overhanging the church of Notre-Dame, built against the limestone escarpment and supported by solid buttresses. The three floors bordered by a cord are reached by a spiral staircase installed in an external turret built on the southwest corner buttress.

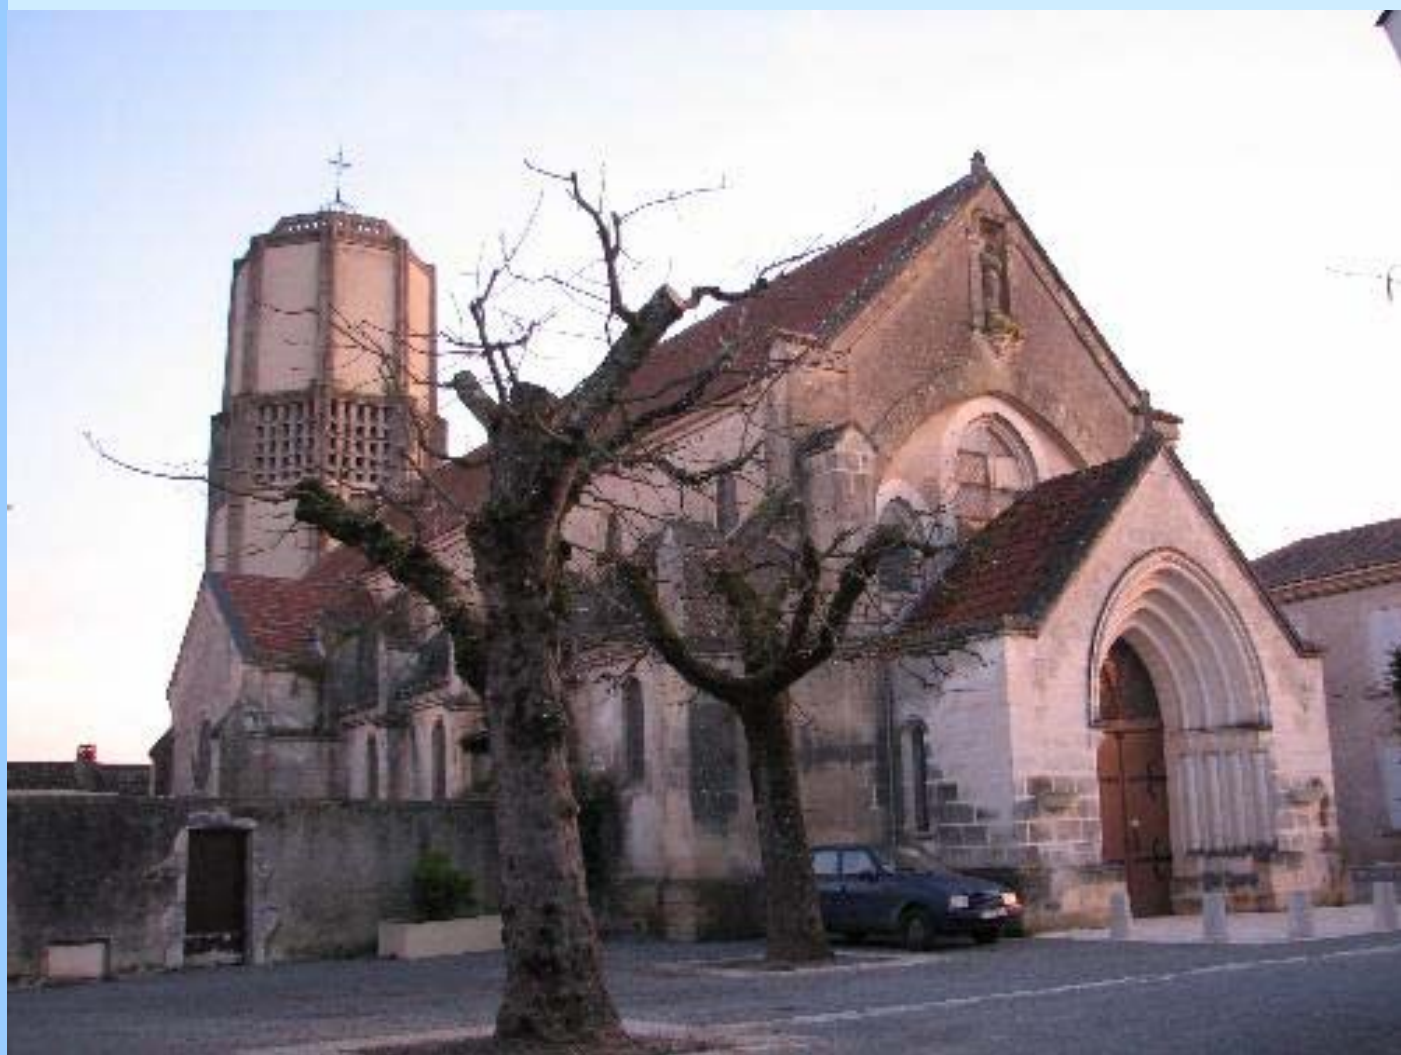
Tournon d'Agenais (47)

L'Eglise datant de 1886 a vu la démolition de son clocher fortifié en 1945, lequel a été remplacé en 1955 par le clocher "château d'eau" (très rare en France), qui culmine à 250m.

Le château d'eau a la forme d'une tour octogonale ; il est ajourée au 2/3 se sa hauteur pour abriter la chambre des cloches.

*The church, dating from 1886, had the fortified bell tower demolished in 1945, this was replaced in 1955 by a bell tower "water tower" (very rare in France), which culminates at 250m.*

The octagonal tower has openings at 2/3 of its height to accommodate a belfry.

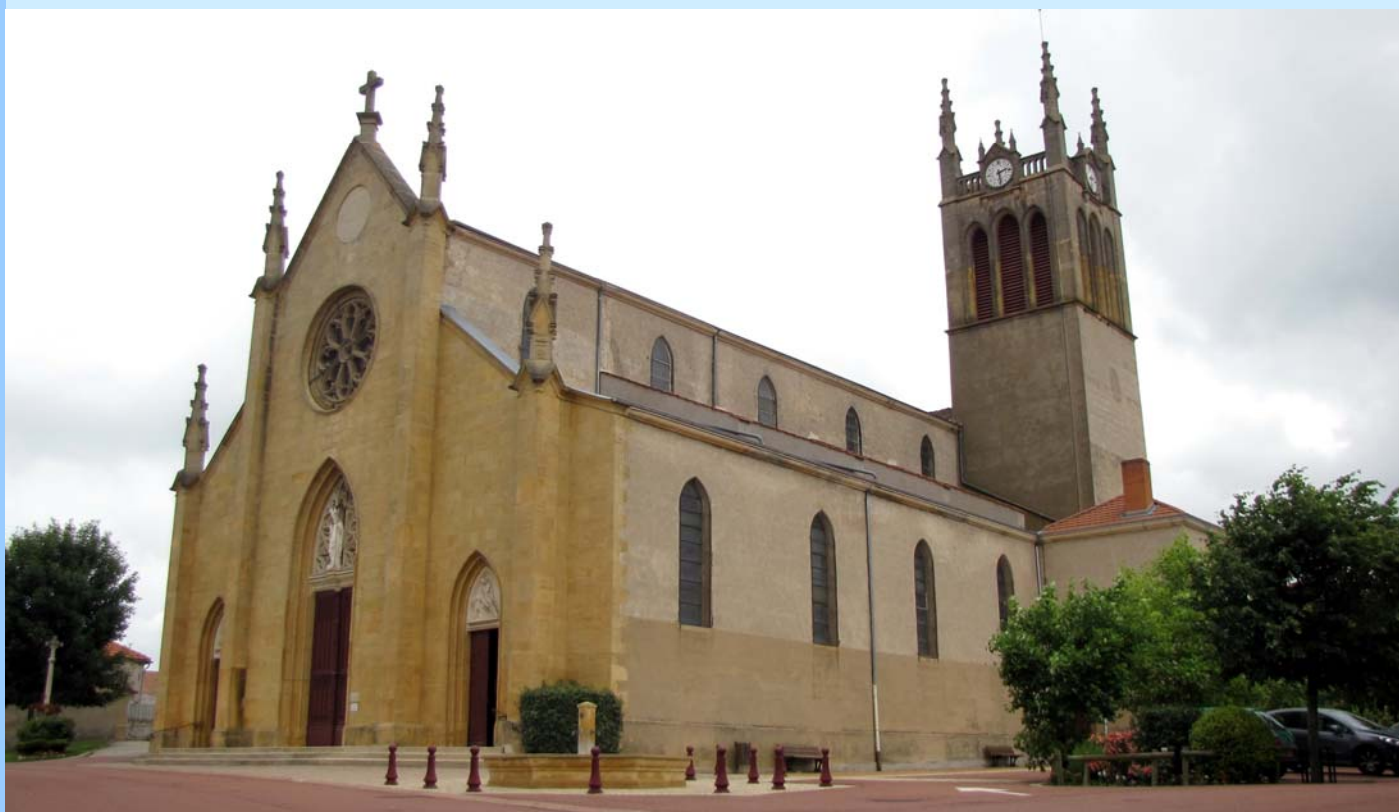
St Just-la-Pendue (42)

Le clocher château d'eau a été bâti en 1928 par l'architecte Cornu. La capacité du réservoir est de 50m³.

The bell/water tower was built in 1928 by the architect Cornu. The capacity of the reservoir is 50m³.

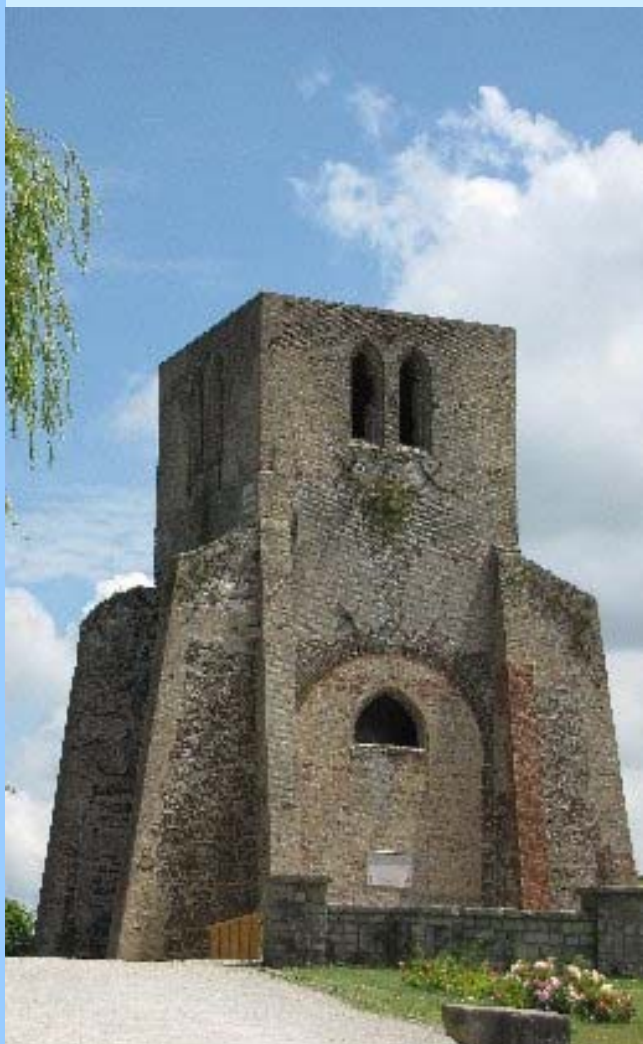
Bergues (59)

Dans la partie claire, totalement invisible malgré ses 18,5 mètres de haut et son diamètre de 7 mètres, un réservoir construit en 1956 a été spécialement conçu en forme de cigare pour épouser les formes de la tour.

In the thinnest part, totally invisible in spite of a height of 18,5 metres and a diameter of 7 metres, a reservoir built in 1956 was specially designed in the form of a cigar to match the shape of the tower.

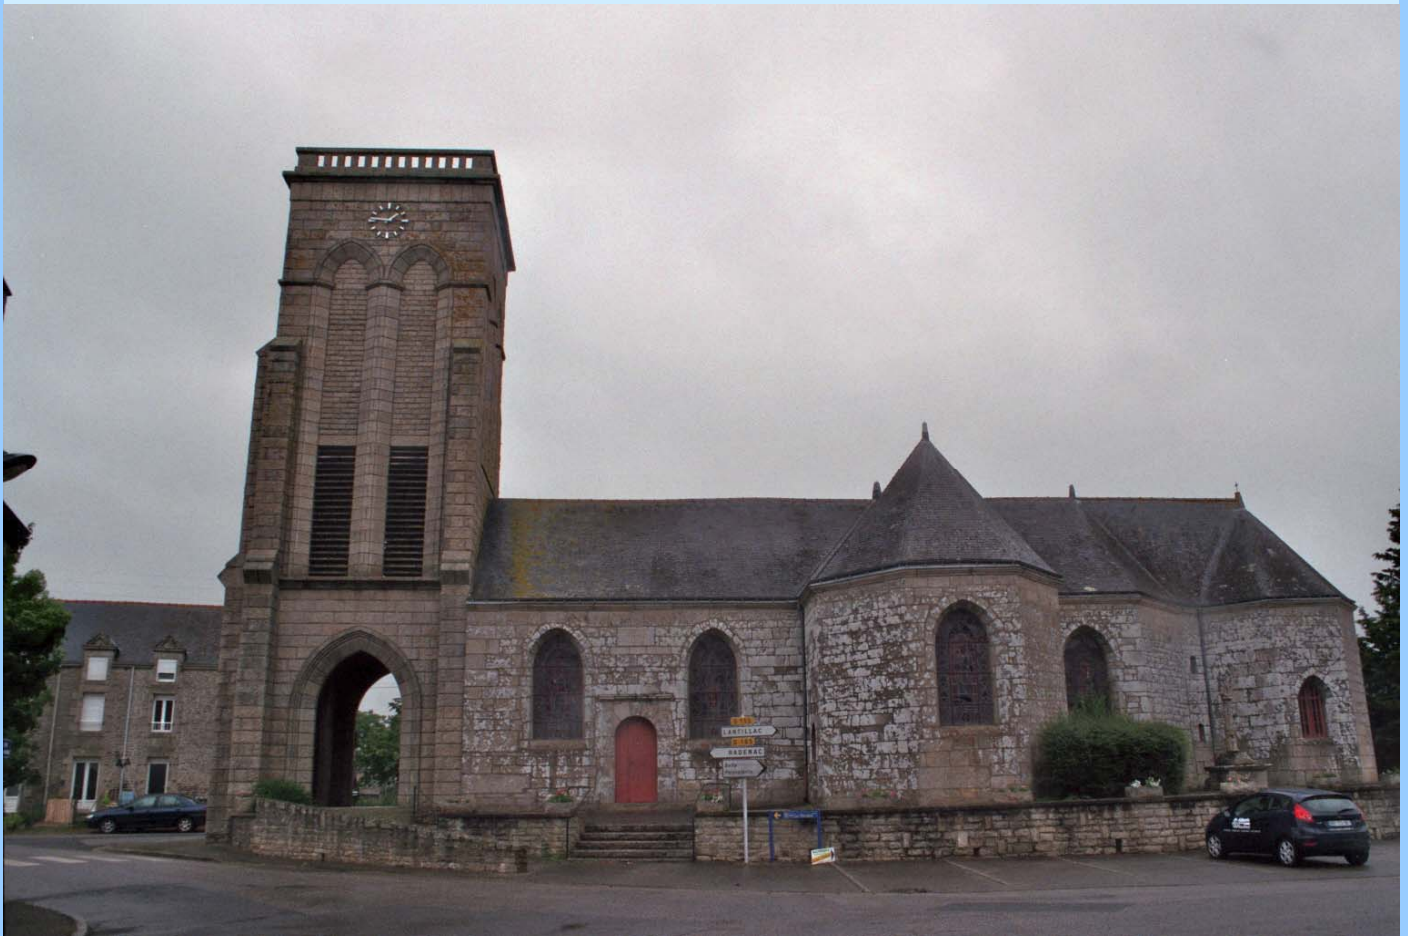
Buléon (56)

L'Église de Buléon, construite en 1851, a remplacé une chapelle se trouvant au même emplacement qui devait être de la même époque que celle de Sainte-Anne. Le clocher est beaucoup plus récent (1962). Il s'agit en fait d'un clocher-château-d'eau dont la construction comporte deux parties bien distinctes. Le château d'eau, d'une contenance de 140m³, permet la desserte d'une grande partie de la commune dont le réseau, rattaché au syndicat intercommunal de Réguiny, alimente depuis 1968 la totalité des foyers de la commune. Le clocher, de granit du pays, taillé par les artisans de Buléon et de Bignan forme une enveloppe imposante qui abrite, en plus du château-d'eau, les cloches électriques et une pendule électronique de dimension très réduites. La hauteur totale de 23m en fait un excellent observatoire à partir de sa terrasse facilement accessible.

The church at Buléon, built in 1851, replaced a chapel on the same site which was probably of the same epoch as that of Sainte-Anne. The bell tower is much more recent (1962). It is in fact a combined bell and water tower constructed in two distinct parts. The water tower, with a capacity of 140m³, provides a large part of the community of which the grid, attached to the intercommunity syndicate of Réguiny, feeds all the homes of the town since 1968. The bell tower, built of local granite, prepared by local workmen from Buléon and Bignan creates an impressive envelope which houses, in addition to the water tower, a clarion of electric bells and an electric clock of with very small dimensions. The total height of 23m makes it an excellent observatory from the easily accessible terrace.

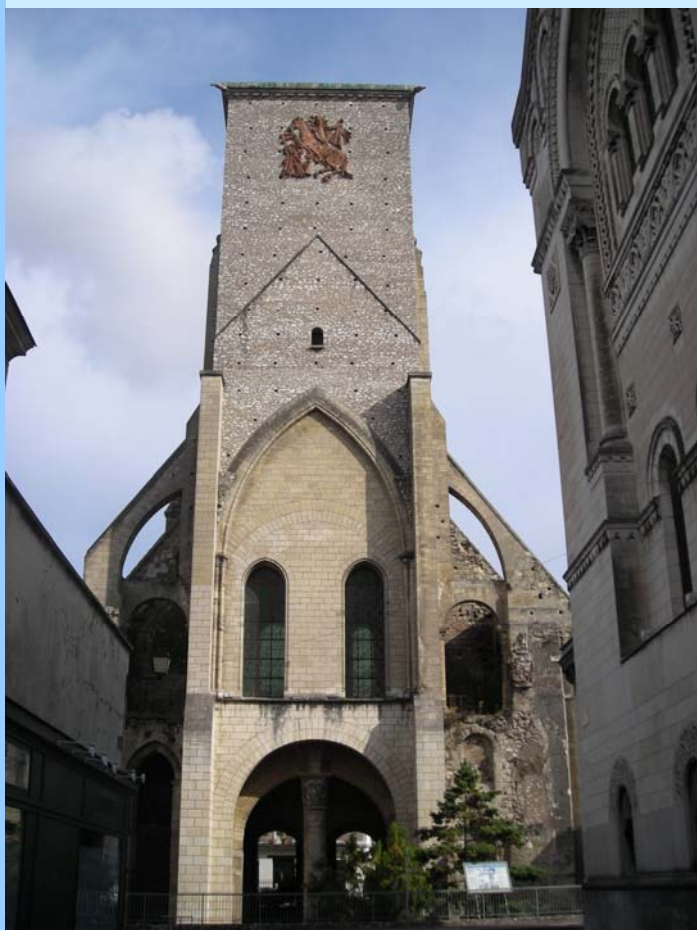
Tours (37)

En 1831 on creuse un puits artésien à son pied et en 1875 l'eau de ce puits est stockée au premier étage, elle sert donc de château d'eau (!!).

In 1831 an artesian well was bored at the foot of the tower and in 1875 this water was stored in a reservoir on the first floor, it thus functioned as a water tower (!!).
